## Terrassendeck Iroko

Austausch eines best. Terrassenbelags inkl. Unterkonstruktion  
Neuer Belag aus Iroko inkl. Poolumrandung

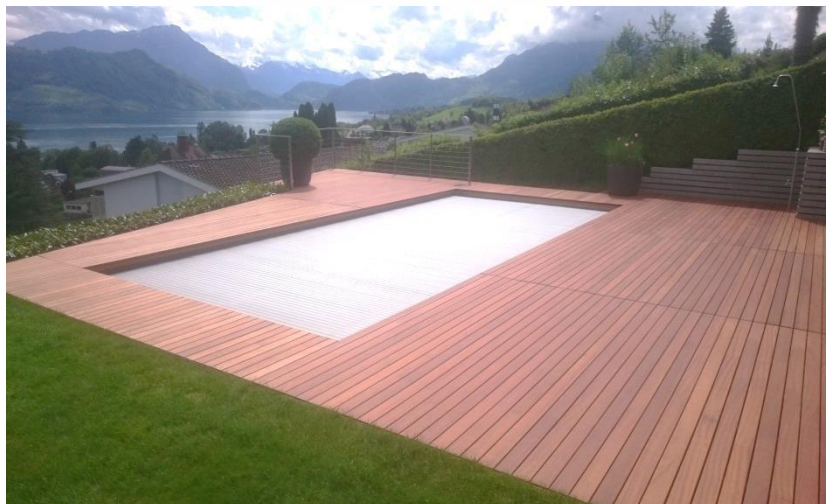
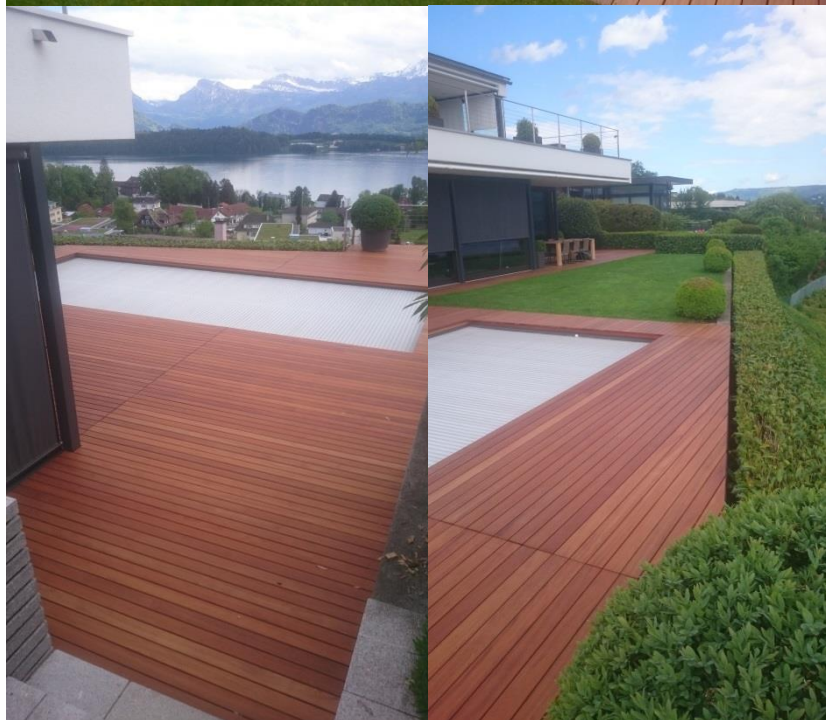
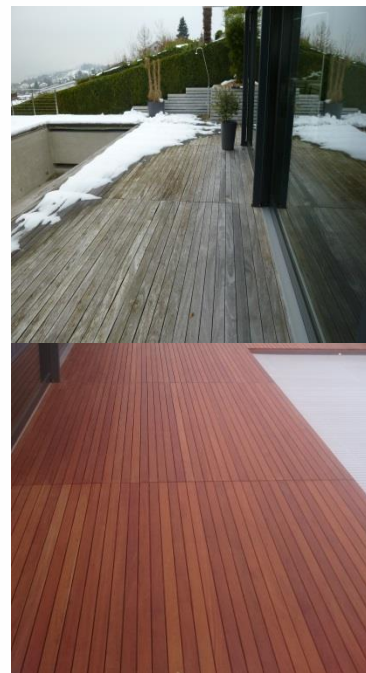
Weil der Holzschutz nicht eingehalten wurde, musste der 10-jährige Holzboden aus Plantagen-Teak ersetzt werden.

Boden alt – Boden neu

Die Bauherrschaft wünschte sich für den neuen Terrassenboden, dass er lange hält, gut barfuss begehbar ist und zudem schön aussieht. Daher entschieden Sie sich für einen neuen Boden aus geöltem Irokoholz in Auslese-Qualität. Der Deckbelag wurde in Elementen bei uns im Werk produziert und vor Ort verlegt. An den Fensterfronten und rund um den Pool wurde der Boden noch angepasst. Dabei stellten die vielen Ecken, Pfosten, der Abschluss um den Pool und die schrägen Randelemente eine Herausforderung dar.

Nach einem Jahr wurde der Rost von uns gereinigt und neu geölt.

Unterkonstruktion Hartholz 60x80 mm  
Elementlattung Hartholz 26x60 mm  
Deckbretter Iroko 26x90 mm  
Oberfläche geölt
